## АНКЕТА

визначення доступності будівель і приміщень та приміщень виборчих дільниць з урахуванням потреб осіб з інвалідністю та інших маломобільних груп населення (МГН)

Назва об'єкту, де розташовується виборча дільниця: КАТП-1628

# Анкета проведення аудиту доступності КАТП 1628

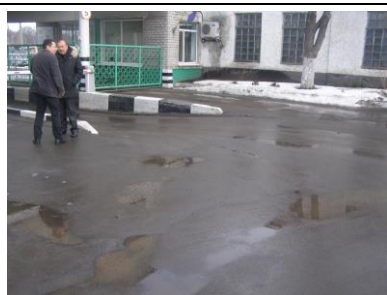
| | Вимоги нормативного документа | Рисунок відповідно до ДБН | Фотофіксація | Вимоги ДБН дотримано? | | Ступінь впливу на доступність об'єкту | | |
|---|---|---|---|---|---|---|---|---|
| 2. | Переїзди з тротуарів через проїзну частину, плавні, без бордюрів, з ухилами не більше 1:12.<br>(Висота бортового каменю в місцях перетину тротуару з проїзною частиною <b>не повинна перевищувати 0,04 м.</b><br><i>Примітки: пологі з'їзди з тротуару на проїзд відсутні, бордюри високі (місцями до 20см)</i> | | | | + | | | + |

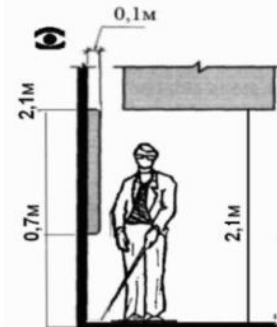
| 3. | Відсутність перешкод на шляхах руху по прилеглій території:<br>3.1. Відстань до горизонтальних конструкцій, або гілок рослин, <b>над</b> шляхами руху становить min 2,1 м.<br><br>3.2. Відстань від поверхні доріжки до виступаючих над нею конструкцій, або гілок рослин, становить не більше max 0.7 м. | | | - | - | - | - | - |

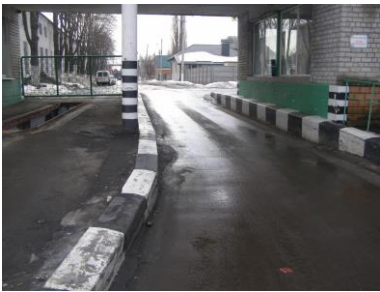
| 4. | <p>Якщо будівля знаходиться на окремій, відгородженій території.</p> <p>Чи відповідає вхід наступним вимогам:</p> <p><b>4.1.</b> Ширина хвіртки min 90 см</p> <p><b>4.2.</b> Відсутні сходи чи пороги</p> <p><b>4.3.</b> Відсутні перешкоди у вигляді урни, тумби тощо</p> <p><i>Примітки:</i> потрапити на територію підприємства можливо тільки по проїзду, якій відкритий постійно;</p> | | | - | - | - | - | - |

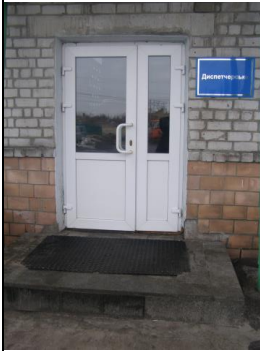
| | Вимоги нормативного документа | Рисунок відповідно до ДБН | Фотофіксація | Вимоги ДБН дотримано? | | Ступінь впливу на доступність об'єкту | | |
|---|---|---|---|---|---|---|---|---|
| | <b>Сходи зовнішні.</b><br><b>6.1.</b> Сходинок однакові по висоті<br><b>6.2.</b> Наявне маркування ребер верхньої та нижньої сходинок для осіб з порушенням зору<br>Примітки: на вході – 1 сходи́на висотою 27 см; маркування на сходах відсутнє, поручні відсутні; | | | + | | | + | |

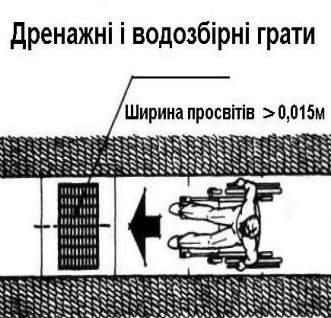
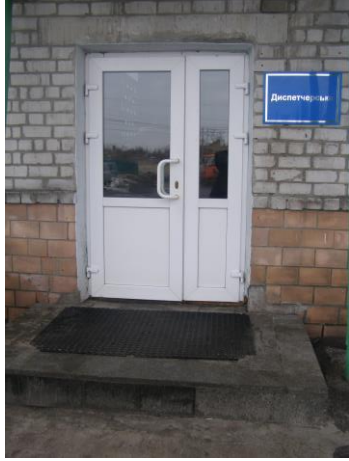
| | Вимоги нормативного документа | Рисунок відповідно до ДБН | Фотофіксація | Вимоги ДБН дотримано? | | Ступінь впливу на доступність об'єкту | | |
|--|---|---|---|---|---|---|---|---|
| | <p><b>8.4.</b>Різноманітні предмети (наприклад щітка для витирання ніг, фіксатор дверей тощо) не повинні бути перепорою для прохожих, особливо для МГН. Це важливо у випадку евакуації при надзвичайних ситуаціях. Дренажні і водозбірні ґрати, встановлювані в підлозі тамбурів або входних площадок, повинні встановлюватися урівень з поверхнею покриття підлоги.</p> <p><i>Примітки:</i> <b>на поверхні крильця немає заглиблень, не встановлено решітку; є синтетичний килимок з чарунками до 2 см – не становить перешкоди;</b></p> | <p>Дренажні і водозбірні ґрати</p> | | + | | + | | |

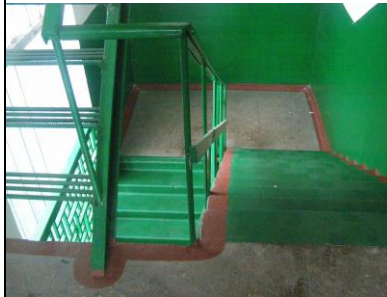
| | Вимоги нормативного документа | Рисунок відповідно до ДБН | Фотофіксація | Вимоги ДБН дотримано? | | Ступінь впливу на доступність об'єкту | | | | |
|---|---|---|---|---|---|---|---|---|--|--|
| | 9.1. У вестибюлі є сходи.<br>(якщо сходи наявні, вказати кількість сходинок у промаркованій колонці)<br>Примітки: приміщення дільниці знаходиться на 2-му поверсі будівлі | | | 22 | | | | | | |

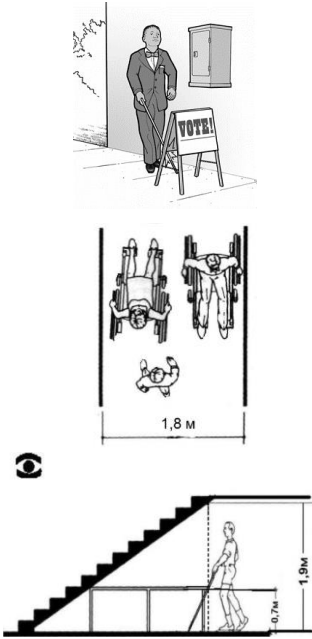
| | Вимоги нормативного документа | Рисунок відповідно до ДБН | Фотофіксація | Вимоги ДБН дотримано? | | Ступінь впливу на доступність об'єкту | | |
|--|---|---|---|---|---|---|---|---|
| | <b>10.2.</b> Відстань від підлоги до виступаючих над нею конструкцій, або гілок рослин, становить не більше тах 0.7 м.<br><i>Примітки:</i> таких перешкод немає; | | | - | - | - | - | - |

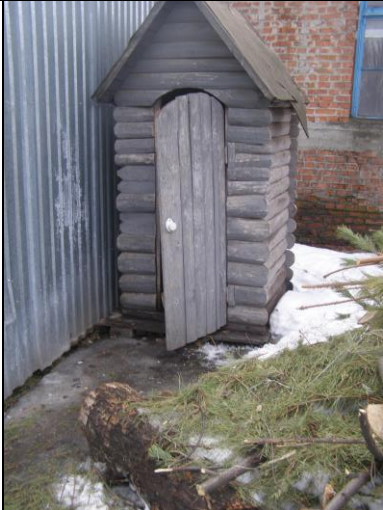
| | Вимоги нормативного документа | Рисунок відповідно до ДБН | Фотофіксація | Вимоги ДБН дотримано? | | Ступінь впливу на доступність об'єкту | | |
|---|---|---|---|---|---|---|---|---|
| | <p>Наявність доступного для МГН туалету:</p> <p><b>10.1.</b> Наявна універсальна кабіна.<br/>Пояснення:<br/>Універсальна кабіна туалету загального користування повинна мати розміри в плані не менше, м: ширина – 1,65 м, глибина – 1,8 м. Унітаз має бути обладнано поручнями.<br/>Примітки: пристосованого туалету у будівлі немає; існує надвірна уборна.</p> | | | | + | | | + |

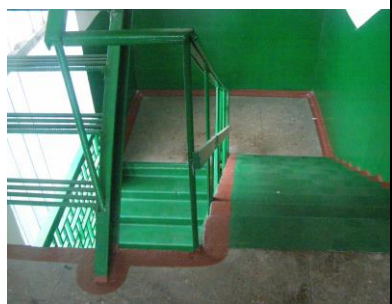
| 12. | Якщо виборча діляниця розташована на поверхх відмінних від першого:<br><b>12.1.</b> чи є в будівлі ліфт? | | | — | — | — | — | — |
| | <b>12.3.</b> чи є в будівлі інші технічні засоби переміщення сходами осіб в кріслах колісних?<br><i>Примітки</i> <b>підйомні пристрої у будівлі відсутні</b> | | | — | — | — | — | — |

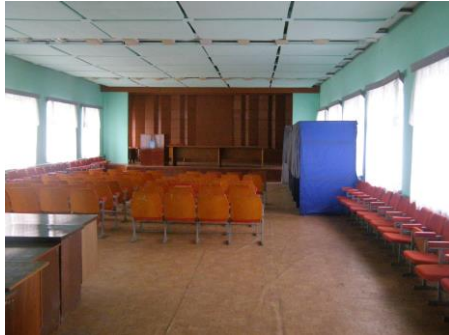
| 15. | Чи достатнє штучне освітлення у приміщенні, де розташована виборча діляниця?<br><b>Денного та комбінованого освітлення у приміщенні - достатньо</b> | | | | | | | |
