## АНКЕТА

визначення доступності будівель і приміщень виборчих дільниць з урахуванням потреб осіб з інвалідністю та інших маломобільних груп населення (МГН)

Назва об'єкту: Полтавське Комунальне автотранспортне підприємство  
(Полтавське КАТП -1628)

Адреса: вул. Кагамлика, 84, м. Полтава ,36002

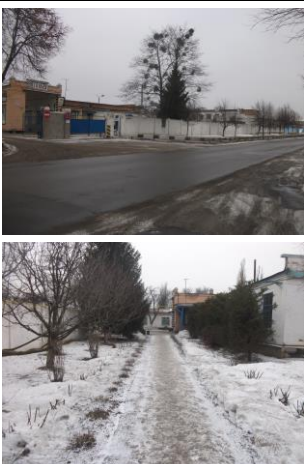
| | Вимоги нормативного документа | Рисунок відповідно до ДБН | Фотофіксація | Вимоги ДБН дотримано? | | Ступінь впливу на доступність об'єкту | | |
|---|---|---|---|---|---|---|---|---|
| 1. | <p>Тротуари та пішохідні доріжки мають рівне покриття, без бар'єрів і перешкод, вибоїн тощо.</p> <p>(Покриття з бетонних плит повинно бути рівним, а товщина швів між плитами - <b>не більше 0,015 м.</b></p> <p><u>Примітки: У зв'язку з погодними умовами повністю пішохідну доріжку дослідити неможливо.</u></p> | | | - | - | - | - | - |

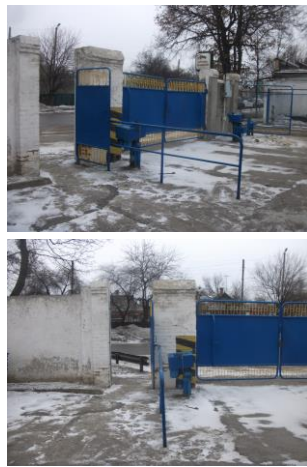
| | Вимоги нормативного документа | Рисунок відповідно до ДБН | Фотофіксація | Вимоги ДБН дотримано? | | Ступінь впливу на доступність об'єкту | | |
|---|---|---|---|---|---|---|---|---|
| 4. | <p>Якщо будівля знаходиться на окремій, відгородженій території.<br/> Чи відповідає вхід наступним вимогам:</p> <p><b>4.1.</b> Ширина хвіртки min 90 см?</p> <p><b>4.2.</b> Відсутні сходи чи пороги?</p> <p><b>4.3.</b> Відсутні перешкоди у вигляді урни, тумби тощо?<br/> <i>Примітки: Будівля має огорожу, ширина хвіртки 105 см..</i></p> | | | + | | + | | |

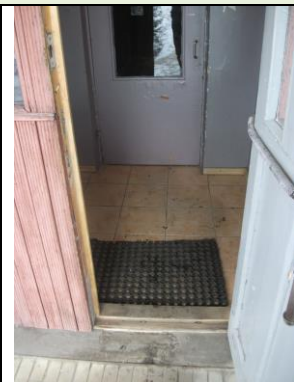
| | <b>7.3.</b> На пандусі наявні перила.<br><b>7.4.</b> Перила встановлені з обох боків пандусу.<br><b>7.5.</b> Поруччя перил встановлено в двох рівнях на висоті 70 см і 90 см.<br><b>7.6.</b> Перила мають подовження по горизонталі як вгорі, так і внизу на 30 см.<br><i>Примітки: _</i> | | | - | - | - | - | - | |
| | | | | - | - | - | - | - | |
| | | <b>Двері:</b><br><b>8.1.</b> Якщо вхідні двері одинарні, ширина дверного полотна становить <b>мін 90 см</b> .<br><br><b>8.2.</b> Якщо вхідні двері є двостулчасті, ширина робочої частини дверей становить <b>мін 80 см</b> .<br><i>Примітки: <u>Ширина робочої половини двостулчастих дверей 70 см</u> <u>Загальна ширина 110 см</u></i> | | | - | - | - | - | - |

- Вхідна група: промаркувати ребра сходин, встановити поручні з обох сторін;
- При заміні входних дверей врахувати ширину та висоту порогу згідно нормам;
- Пандус: продублювати сходи пандусом;
- Вестибюль: обладнати сходинку в коридорі плавним заїздом;
- Санвузли: при реконструкції чи капітальному ремонті будівлі врахувати можливість влаштування туалету пристосованого до потреб людей з інвалідністю

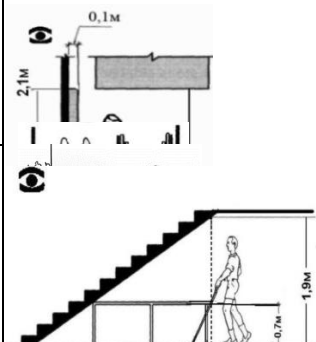
| | Вимоги нормативного документа | Рисунок відповідно до ДБН | Фотофіксація | Вимоги ДБН дотримано? | | Ступінь впливу на доступність об'єкту | | |
|---|---|---|---|---|---|---|---|---|
| | <b>10.1.</b> Відстань до горизонтальних конструкцій, або гілок рослин, <b>над</b> шляхами руху становить <b>мін 2,1 м.</b><br><br><i>Примітки:</i> | | | - | - | - | - | - |
| | <b>10.2.</b> Відстань від підлоги до виступаючих над нею конструкцій, або гілок рослин, становить не більше <b>тах 0.7 м.</b><br><br><i>Примітки:</i> <u>Перешкоди відсутні.</u> | | | - | - | - | - | - |

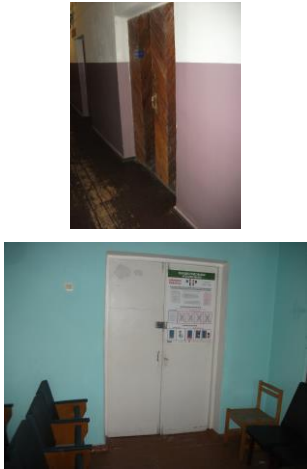
*Ширина дверей до приміщення 130 см. Робоча половина -65 см*

| | <b>14.2.</b> Якщо вхідні двері є двостулчасті, чи становить ширина робочої частини дверей міні 80 см?<br><i>Примітки: <u>ширина робочої половини двостулчастих дверей 65 см.</u></i> | | | | | + | | + |

**Територія, будинок та його приміщення недоступні та бар'єрні для осіб з інвалідністю. Виборча дільниця не може прийняти виборців з інвалідністю, отже, роботу тимчасової дільниці потрібно перенести в інше приміщення, іншу будівлю.**
